地震と豪雨と地盤防災

東京理科大学 創域理工学部 社会基盤工学科 教授 塚本 良道 つかもと よしみち

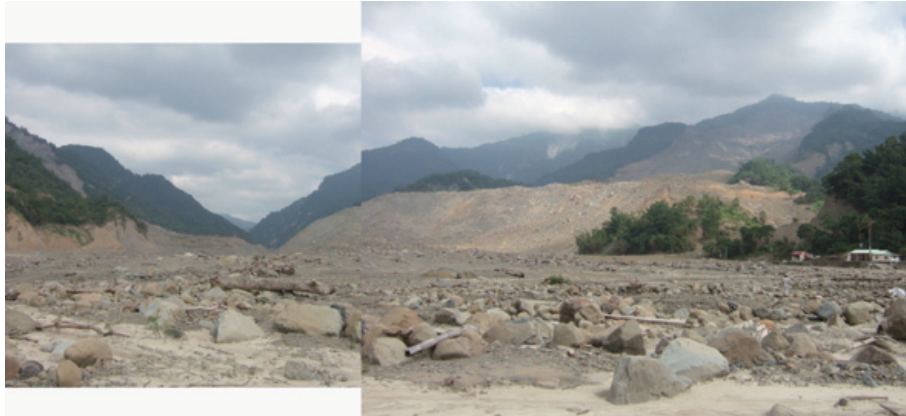
【図5】台湾小林村の深層崩壊

台湾は、急峻な地形を有していて、日本と同じような地震と豪雨の自然災害を受けてきました。2009年8月7～9日のMorakot台風の来襲時には、島南部において3日間で1800mmを超える雨量を観測し、大規模な地すべりが多発しました。小林村では、深層崩壊した大量の山体崩壊土砂の河床への堆積，自然ダムの形成，河道閉塞，自然ダムの破堤，大量の自然ダム土砂の土石流化という一連のプロセスを経て，村全体が大量の崩壊土砂で埋め尽くされました【図5】。

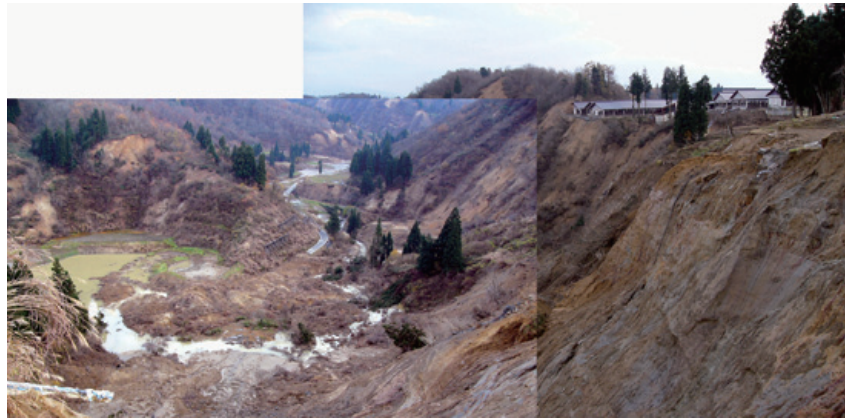
【図6】2004年新潟県中越地震の地すべり

2004年10月23日の新潟県中越地震では、多くの地すべり斜面崩壊が生じました。逆断層の上盤である断層の北側に位置する泥岩・砂岩の第三紀層の地すべり斜面崩壊により、道路網が寸断され、山村が孤立化しました【図6】。地震発生前に相当量の降雨があり、風化の進んだ斜面内への降雨の侵入により、地震時に液状化に類似した現象が生じ、多くの地すべり斜面崩壊が生じたと考えられます。後には、勾配がおよそ30°ほどの未風化堆積岩の鏡面が、至る所で確認できました【図7】。この地震による地すべり斜面崩壊においても、崩壊土砂の河床への堆積，自然ダムの形成，河道閉塞，自然ダム土砂の土石流化が懸念されることとなりました【図8】。
