近年の激甚化する豪雨災害と都市防災

東京理科大学 創域理工学部 社会基盤工学科 教授 二瓶 泰雄 に へい やす お

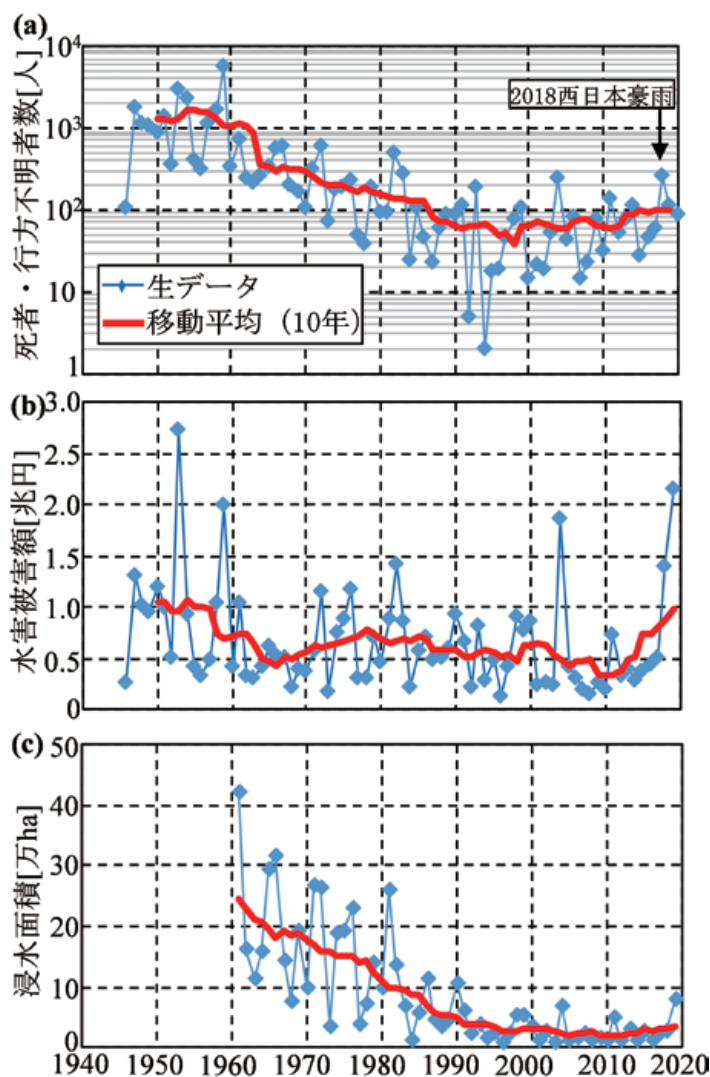
過去から現在までも水害発生状況を俯瞰するために、水害による死者・行方不明者数と水害被害額、浸水面積の経年変化の年間値と移動平均値（10年）を【図1】に示す。2020年は令和2年7月豪雨による死者・行方不明者のみ記載し、その他は公表値がある2019年までとする。これより、死者・行方不明者は、1940、50年代では頻繁に1000人以上を記録し、伊勢湾台風が発生した1959年には最大値となった。

【図1】水害発生状況の経年変化（死者・行方不明者数(a)、水害被害額(b)、浸水面積(c)）

1960年以降では、死者・行方不明者数は減少傾向となり、1960、70年代は数百人代で推移し、1980年以降は100人前後となった。その中で2018年は西日本豪雨により245名を記録し、平成最悪の人的被害となった。死者・行方不明者の10年移動平均値は経年的に減少していたが、1990年代後半を底にして、近年、じわじわと増加傾向に転じている様子が伺える。

次に水害被害額に関して、1940、50年代には1兆円を超える被害が頻発し、1953年に最大値(2.7兆円)となった。その後の水害被害額は減少するが、1960年代後半以降は概ね横ばいとなり、10年移動平均値は5000億円前後を推移した。しかしながら、2018年は1.4兆円、2019年は2.15兆円と非常に大きな被害額となり、2018年、2019年の風水害は、人的被害だけでなく、物的被害も甚大であったことが分かる。また、国の治水事業費は2019年度では補正予算込みで約1.4兆円であったことを考えると、2018年、2019年の水害被害額は治水事業費と同程度かそれ以上である。

浸水面積に関しては、年間統計値として記録が残る1961年に41万haで最大となり、その後、多少の増減を繰り返しながら、経年的には明確に減少している。2010年代は2万ha前後を推移していたが、2019年は8万haと大きく上昇しており、氾濫面積の面でも2019年の水害は突出しているのが分かる。1961年～2019年までの59年間の浸水面積の合計値は約 $5.18 \times 10^4 \text{ km}^2$ であった。これは日本の国土面積($378,600 \text{ km}^2$)の13.7%であり、標高0～100mの面積($100,146 \text{ km}^2$)の51.7%に相当している。人口は標高0～100mの低地に82.9%が集中していることを考慮すると、低地に住むことの氾濫リスクが、いかに高いかが分かる。

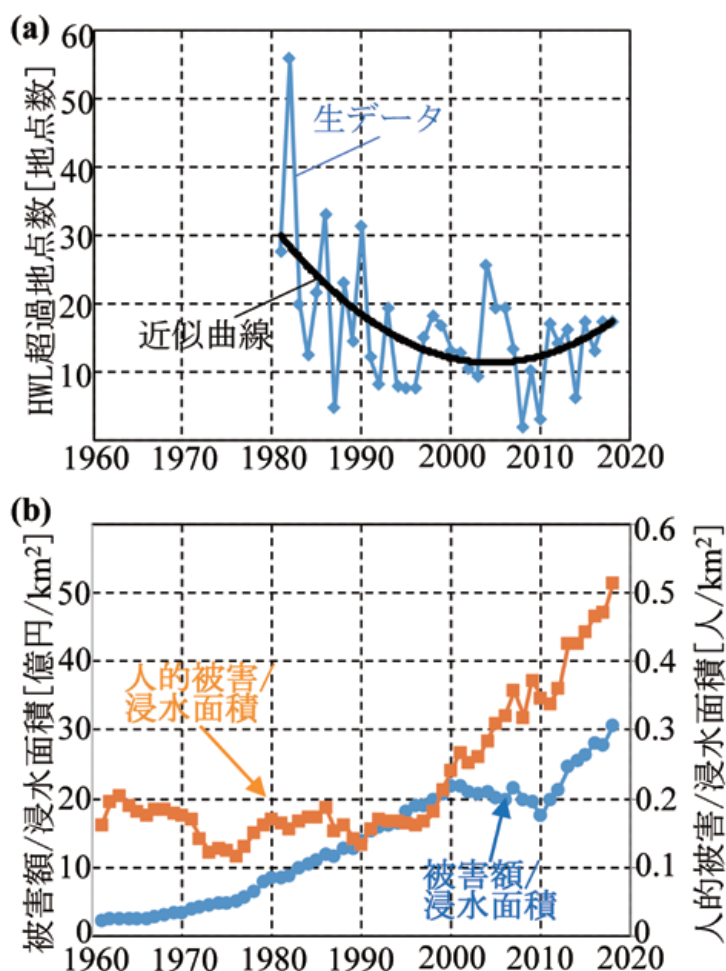
詳細に水害状況を把握するために、浸水面積当たりの水害被害額と人的被害(死者・行方不明者数)の経年変化(10年移動平均値)を【図2】に示す。ここでは、洪水氾濫に直接関与する河川水位データとして、計画高水位(HWL)を超過した水位観測所数を1000地点当たりに換算値の経年変化とその近似曲線も図示する。まず、HLW超過地点数に関しては、全体的には、1980年代から1990年代までは減少傾向、2000年代から2010年代にかけて増加傾向が見取れ、近似

【図2】 HWLを超過した水位観測所数(1000地点当たりに換算)(a)と浸水面積当たりの人的被害(死者・行方不明者数)と水害被害額(b)の経年変化

曲線でその様子は明確である。河川整備は着実に進んでいるため、その効果で1990年代までのHWL超過地点数の減少となっている。一方、近年(2000年代→2010年代)の増加傾向は、気候変動の進展に伴う雨の降り方の変化を反映しているものと考えられる。

それに対して、浸水面積当たりの水害被害額は概ね単調増加し、1960年代では2～3億円/ km^2 であったが、2010年では20億円/ km^2 と約10倍になり、その後も増加し2018年では30億円/ km^2 となった。また、浸水面積当たりの死者・行方不明者についても、1960～2000年は約0.15～0.20人/ km^2 を推移したが、2018年では0.52人/ km^2 と2.6～3.5倍となり、近年増加傾向と言える。このように、人的被害や水害被害額自体は近年概ね横ばいや微増傾向であるが、浸水面積あたりに直すと、明確な増加傾向となっている。これは、氾濫域に資産や人口が集中しているためである。一般に、氾濫域は国土全体の面積の10%であるが、この氾濫域に人口と資産はそれぞれ全体の50.75%も集中している。ただし、被害額と死者・行方不

明者は、同じ増加傾向でも詳細な様相は異なる。すなわち、被害額は 2000 年以降の傾きは小さいが、逆に死者・行方不明者の傾きは大きい。この差は、高齢化の進行によるものと考えられ、2000 年と 2015 年における 75 歳以上の割合はそれぞれ 7%、13% であり、この 15 年間でおよそ 2 倍になっている。高齢者、特に後期高齢者は、避難への備えや対応が十分ではないため、後期高齢者の増加が同じ洪水状況でも人的被害を増大させる可能性は十分高い。

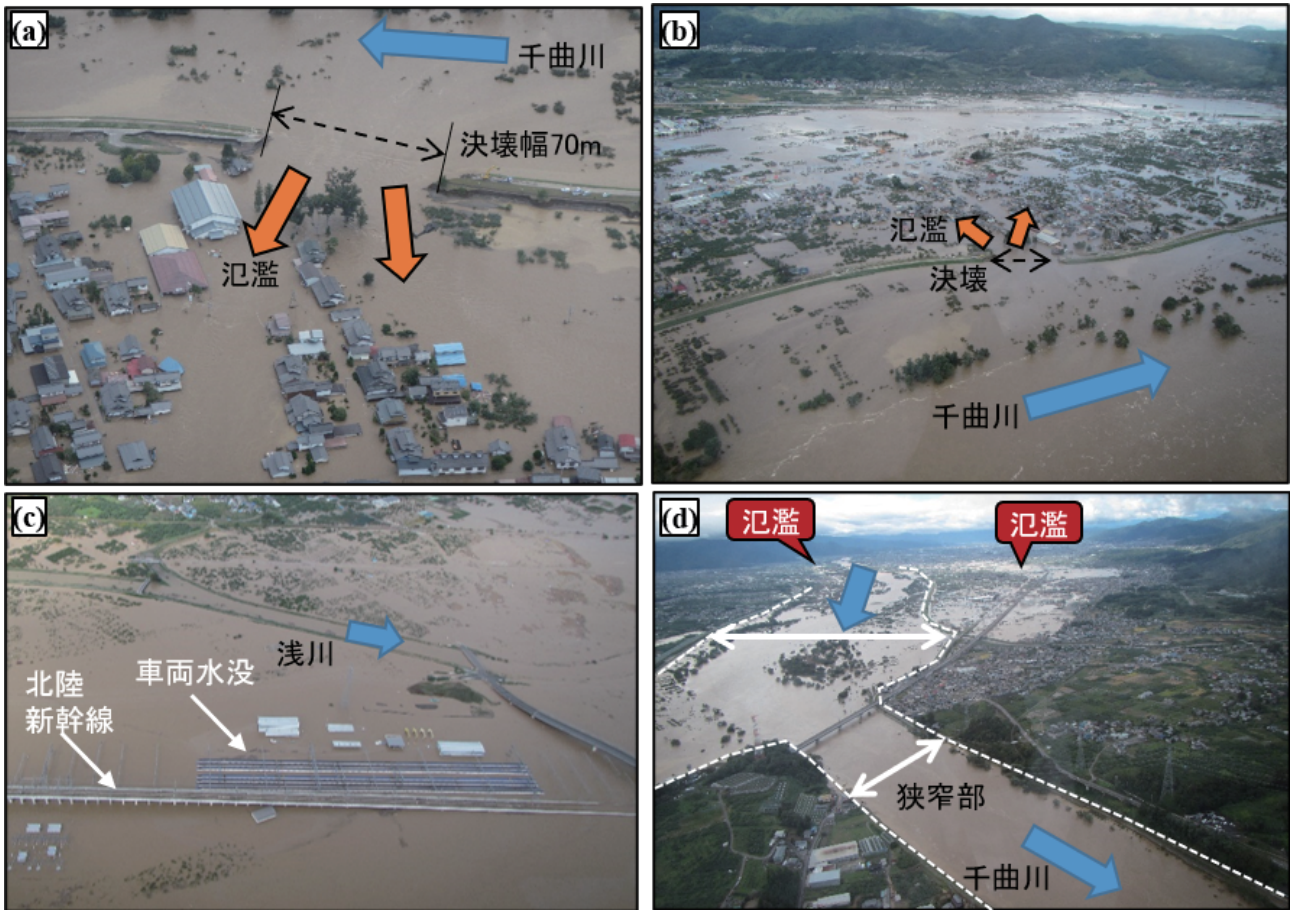
【図3】千曲川流域における洪水氾濫の様子（ヘリより 2019/10/13 10 時頃に撮影）

岸）の堤防決壊が発生し、甚大な浸水被害が発生した（【図 3】、発災当日 10/13 10 時頃に上空のヘリコプターより撮影）。千曲川左岸 57.5 kp の決壊地点では、河川水が堤内地側に氾濫し、堤防決壊幅は 70 m に達した（【図 3-(a)】）。また、堤防の裏のり面側が決壊地点上下流の広範囲にわたり侵食されており、越水の発生が伺える。千曲川右岸上空から決壊地点周辺を見ると（【図 3-(b)】）、左岸側ではあたり一面浸水しており、浸水範囲は非常に広い。この氾濫域内には、北陸新幹線の線路や車両基地が含まれており、新幹線車両が水没している様子が確認された（【図 3-(c)】）。決壊地点は狭窄部の上流側に位置しているが、この狭窄部により河川水位の上昇が越水・決壊の一因になったと考えられる（【図 3-(d)】）。

大規模氾濫が起こった千曲川では、11 カ所の越水・溢水、1 カ所（長野県長野市穂保地区、57.5 kp 左

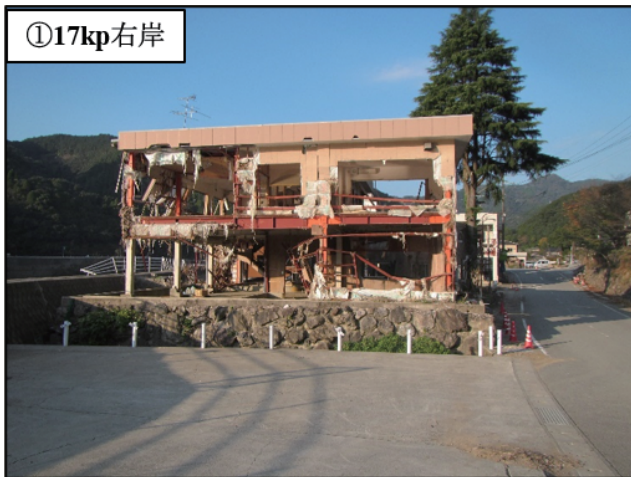
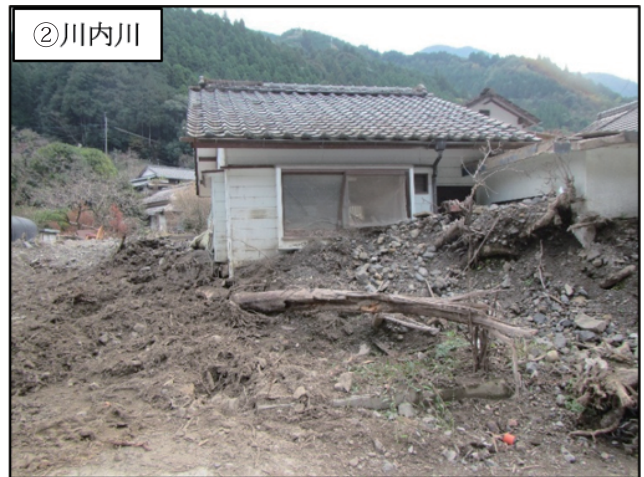
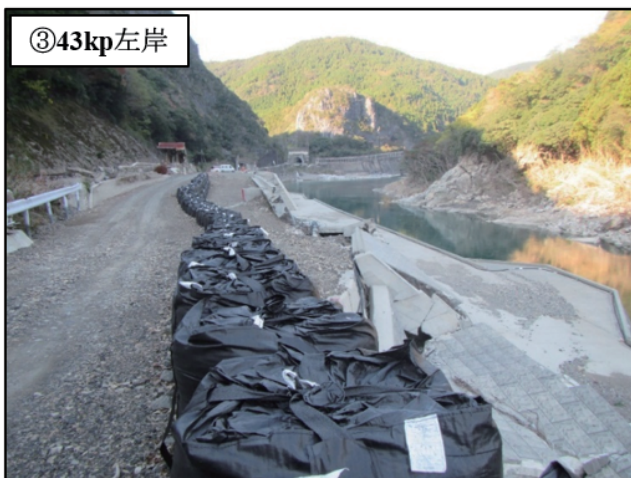
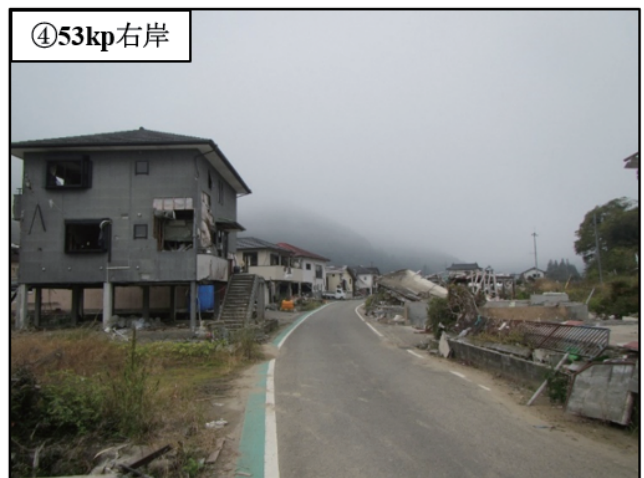
【図4】令和2年7月豪雨による球磨川流域の被災状況

戸の浸水被害が発生し、球磨川流域における犠牲者数は50名に達した。【図4】は球磨川流域における被害状況を示す。中流部・坂本地区【図4-①】では、家屋の流失だけでなく、1・2階共に壁面の大部分が抜ける大規模損壊が見られた。中流部支川の川内川【図4-②】では土砂で埋没する家屋が多数発生した。これは、土砂・洪水氾濫が発生したためであり、中流部の支川で多く観測された。中流部の狭隘河道では河岸侵食が多数見られた【図4-③】。これにより、家屋も流失し、犠牲者が発生した。中流部の狭窄部入り口に位置する渡地区(52-53kp)では、帯状に多数の家屋流失が発生した【図4-④】。

この水害の大きな特徴は、大きな浸水深(最大9m)と多数の家屋流失である。そのため、1階から2階に逃げる垂直避難が通用しない水害であった。死者50名中、垂直避難が通用しない事例(自宅2階での水死や家屋流失)は9名(18%)であった。早めの水平避難の重要性はもちろんのこと、避難を促す大雨・洪水情報の伝達手段の見直しが必要である。
