建築材料をミクロ・マクロで測る

東京理科大学 創域理工学部 建築学科 教授 かねまつ まなぶ 兼松 学

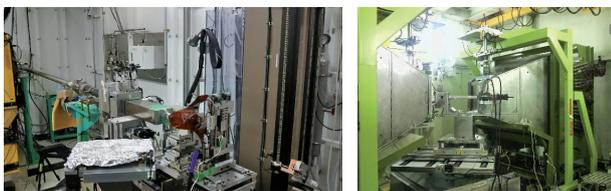
BLX22 (SPring-8)

TAKUMI (J-PARC)

【写真1】ミクロな世界視点で建築材料を測定する技術の例
SPring-8 や J-PARC など X 線や中性子線を用いる最先端の科学施設での測定は、分野に多くの知見をもたらしてくれます。巨大な施設の測定装置に埋もれ僅か数 mm から数 10 cm の試験体の測定を行います。

耐久性の研究とひとくちに言っても幅広く、材料や素材のミクロな現象から実建物レベルのマクロな現象まで幅広く扱います。特に、建築材料を物理化学的な視点でミクロから分析する技術の進歩は目覚ましく、世界的な研究トレンドとなっています。私の研究室でも、SPring-8 や J-PARC, JRR-3 といった世界先端の大型供用施設を用い、数Åオーダーの分子構造を相手にした研究を実施しています【写真1】。その一方で、100 m を超える実構造物を対象とする研究も実施しており、有名な建物では、旧国立霞ヶ丘競技場（国立競技場）や西洋美術館、軍艦島の構造物群などを含む、多くの建物において耐久性の実態を明らかにするための研究を進めています。実構造物でできることは限られていますが、サンプルを採取する形での測定を行う一方で、実構造物のおかれる環境測定（温湿度や二酸

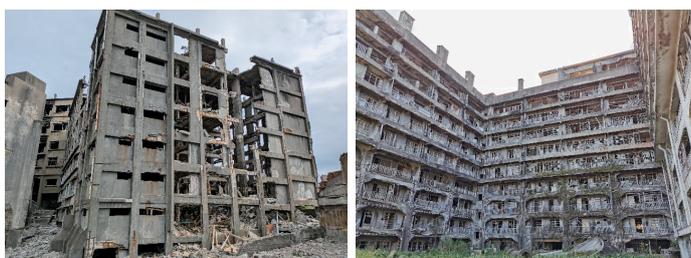
【写真3】30号棟（左：2025年撮影）と65号棟（右：2022年撮影）
日本最古の鉄筋コンクリート造集合住宅である30号棟（1916年）と、島内最大の鉄筋コンクリート造集合住宅の65号棟（1945年）、映画やドラマなどでの利用も多い。

その測定方法はセンシングといったものでは全く無く、研究者や学生を大量投入しての人海戦術により全部材の劣化度を評価し、それを総合値化することで耐震性能の残存率を判定するといったものでした。結果、30号棟や65号棟【写真3】を含む5棟が「大破」と判定され、当時のニュースをにぎわすこととなりました。その後、2015年5月に世界遺産登録されると前後して、長崎市からの再度の委託で日本建築学会に「軍艦島コンクリート系建築物の健全度調査小委員会」が立ち上がり、島の建物の健全度の調査が実施されました。この際は、前述する評価の有用性を前提に、全棟調査が実施されたのです。

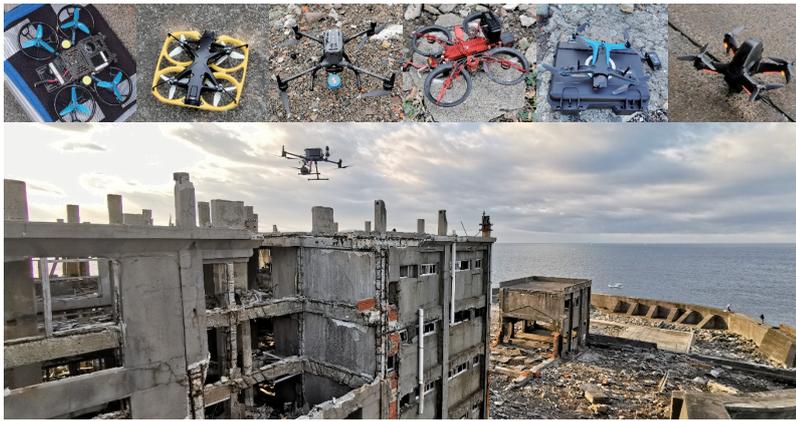
【写真4】 活躍する様々なドローン
市場に安価で多機能なドローンが日進月歩で投入されるなかで、島内では最先端のドローンが投入されています。見た目はおもちゃのようですが高級車が買えるような機体ばかりです。

さて、ドローンにも様々あって**【写真4】**、大きいものから小さいものまであります。大きいものはペイロードも大きく様々な測定器を搭載でき、飛行の安定感がある一方で、建物内部での活動は難しく外部の調査にとどまることが多いです。内部に適用可能なドローンとして、マイクロドローンと呼ばれる小型で高性能なドローンの利用も試みられました。このマイクロドローンは、その後の能登半島の地震調査や八潮の崩落調査などで活躍することとなります。

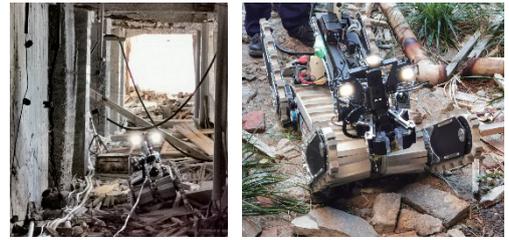
【写真5】 クローラーロボット“Onix”¹⁾
クローラー型のロボットは踏破力に優れ、瓦礫をものともせず内部調査を行うことができます。

一方、東北大チームは、地上からアクセスするクローラー型のロボットを用いて情報収集を行っており、入れなくなった30号棟に侵入し内部の様子を撮影などに成功しています【写真5】。このロボットの最大の武器は各種センシングに加え、遮蔽物の除去やサンプルリターンが可能な点にあり、危険なエリアでの人に代わる作業の実施が期待されます。

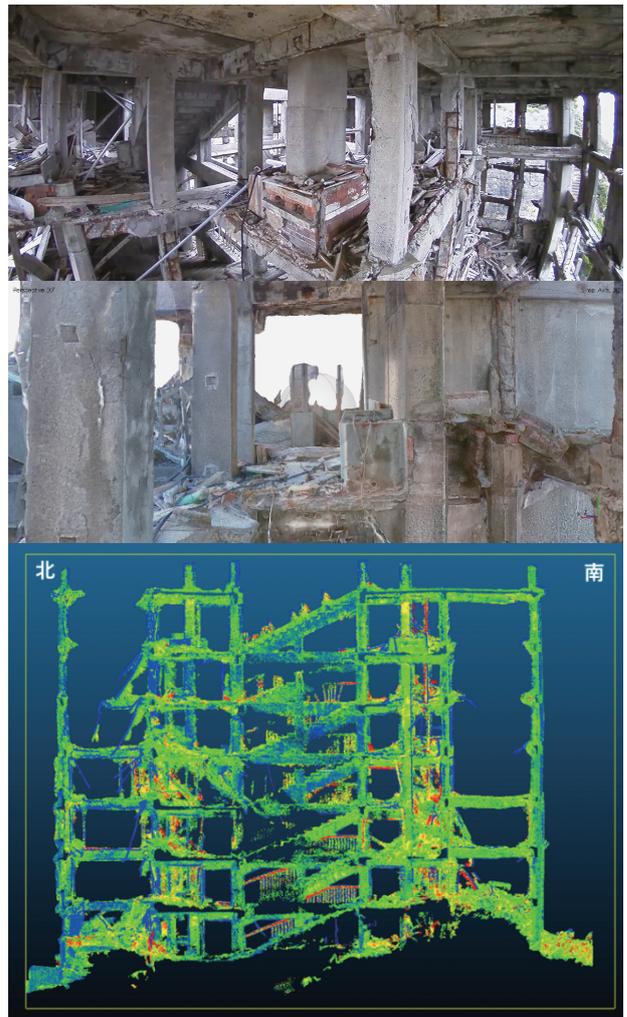
【図1】ドローンによるセンシング結果の例
上：30号棟屋内状況，中：3Dモデルの一例，
下：LiDAR スキャニング結果の断面図²⁾

これらドローンやロボットに搭載されるセンシング技術も様々で、アクセスできない箇所の2次元画像や動画の取得は勿論のこと、360度画像や動画、赤外線やレーザー情報(LiDAR)など様々な形態で対象物の情報をもたらします【図1】。また、それらで得られた情報は単なる2次元画像としてだけでなく、点群データや3Dモデリングデータなどに変換して利用されることとなります。特に、アクセスの失われた建物においてこれらの情報取得の有用性は明らかで、建物内部の状態がどのようになっているか、何が起きているのか?をビジュアルで知ることができます。

例えば360度カメラによる画像情報や動画はいわゆるVR情報として利用することが可能であり、調査者はストリートビューのように実際の建物調査と同様に自由に内部を移動して必要な調査を実施することが可能となります。対してLiDARで得られた情報は、オリジナルの図面情報が失われてしまった建物の寸法情報を取得したり、任意の断面を切り取ることで内部の構造のゆがみなどを判断することを可能とします【図1下】。このようにセンシングした3次元情報を用いることで、危険な建物に長期に滞在することなく、任意の時期にバーチャルに詳細な調査を実施することが可能となります。そのため、現在、学術利用を想定した全島の建物のデジタルアーカイブ化【参考：図2】も進められています。

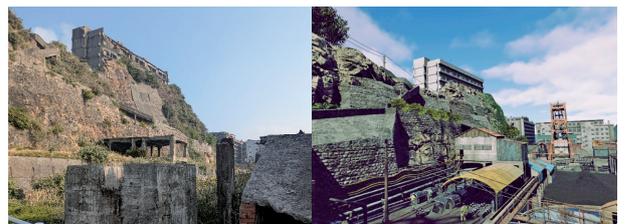
【図2】学術利用とは別のデジタルアーカイブの一例
長崎市の提供するストリートミュージアムでは、操業当時の様子をVRで見ることができる(左は現在の様子)。
